龙华观澜东莞市顺安物流供应链有限公司 “1·7”一般车辆伤害事故调查报告

一、事故概述和事故性质认定

经调查认定，龙华观澜东莞市顺安物流供应链有限公司“1·7”一般车辆伤害事故是一起因现场人员进入货车尾部盲区，驾驶人员倒车时未注意观察周围情况，涉事企业未及时发现

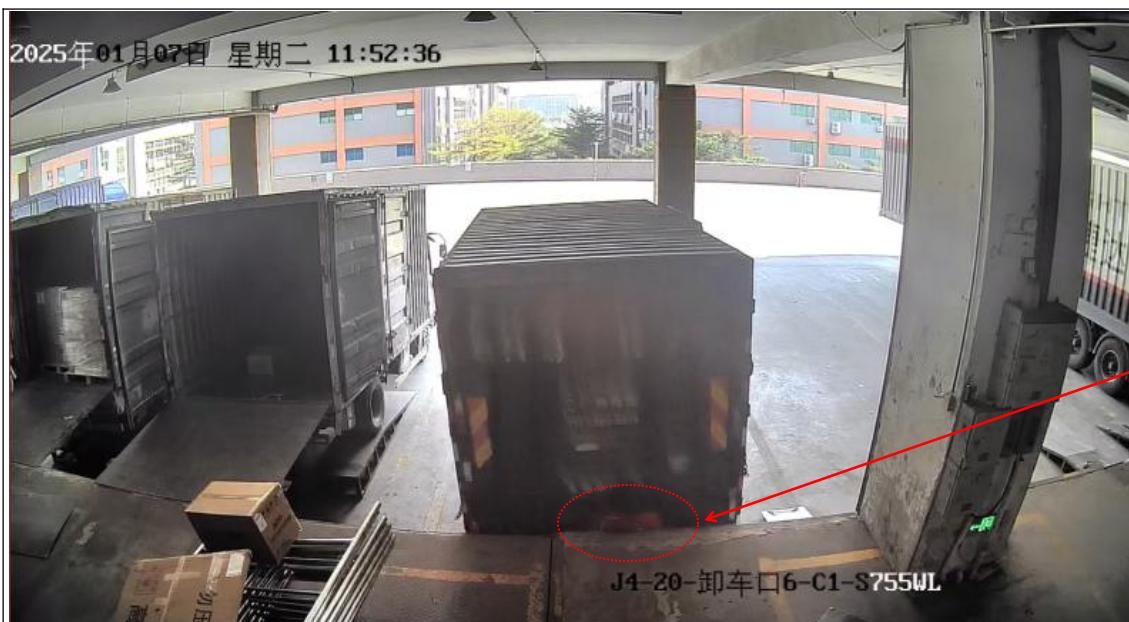
备将粤 S32EJ6 号货车倒至 39 号停车位地面梯形铁质块平台上卸货（地面梯形铁质块平台由深圳顺心龙华分公司放置，用于抬升小型货车货箱底部，使货箱底部与卸货平台处于同一平面方便装卸货），第一次倒车时货车后轮未能冲上梯形铁质块平台，遂向前开准备第二次倒车，此时曾威走到车厢尾部（司机视线盲区）查看倒车情况。11 时 52 分许，曹奕淇第二次倒车，货车后轮冲出地面梯形铁质块平台，将在车厢尾部的曾威挤压到卸货平台上致其受伤。（如图 1、2、3 所示）

图 1 监控视频中伤者被厢式货车挤压至装卸货平台下方情况

人的不安全行为：曾威进入正在倒车的车辆后方盲区，存在事故隐患；曹奕淇倒车前未注意观察曾威位置情况，倒车时车辆冲出地面梯形铁质块平台。

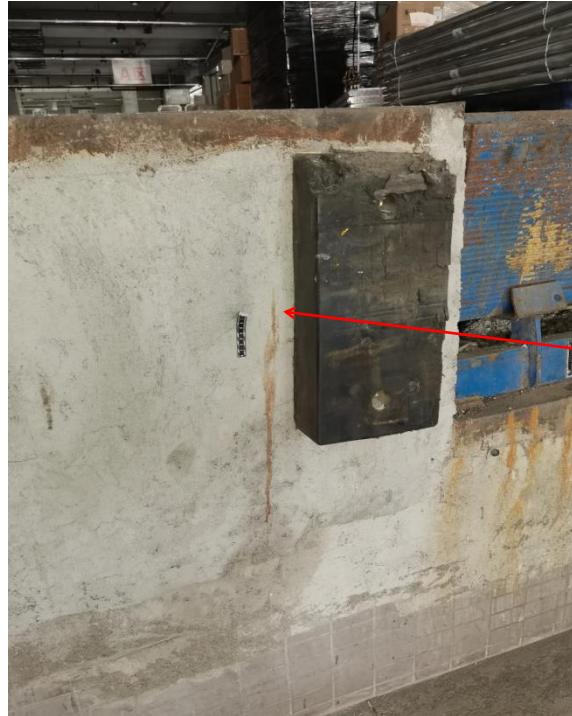
墙面
血迹

图 2 事发位置情况

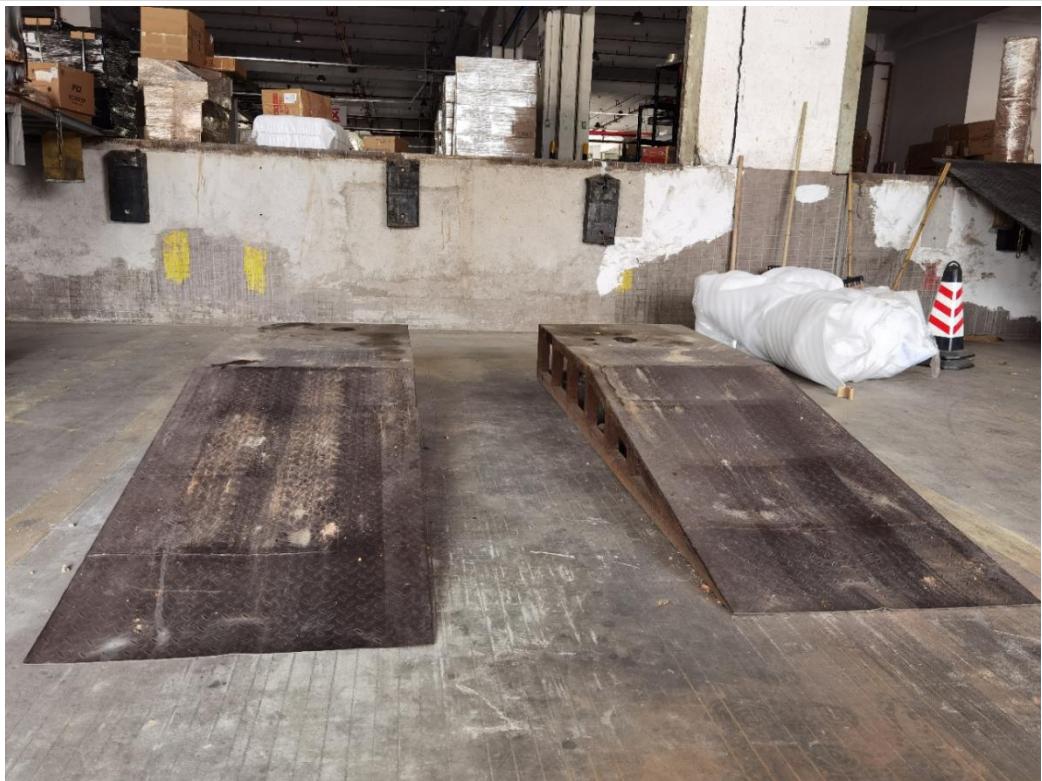
图 3 地面梯形铁质块平台情况

物的不安全状态：装卸现场地面放置的梯形铁质块平台不符合《深圳顺心捷达快运有限公司龙华分公司车辆安全操作规程》第三条第一项^[1]中关于卸货车辆停靠场地的要求。

1. 深圳顺心龙华分公司未在人车混行的卸货场所设置明显的安全警示标志, 未及时消除现场人员进入厢式货车尾部盲区查看倒车情况、在装卸货物现场设置不符合安全操作规程要求的梯形铁质块平台的生产安全事故隐患。

（一）深圳顺心龙华分公司应深刻吸取事故教训。一要完善公司管理机制，消除管理漏洞，张贴相应安全警示标志，在场站现场安排专人指挥车辆倒车，采取安全合法的技术措施抬升卸货车辆尾部，规范装卸货平台员工管理；二要举一反三，强化公司

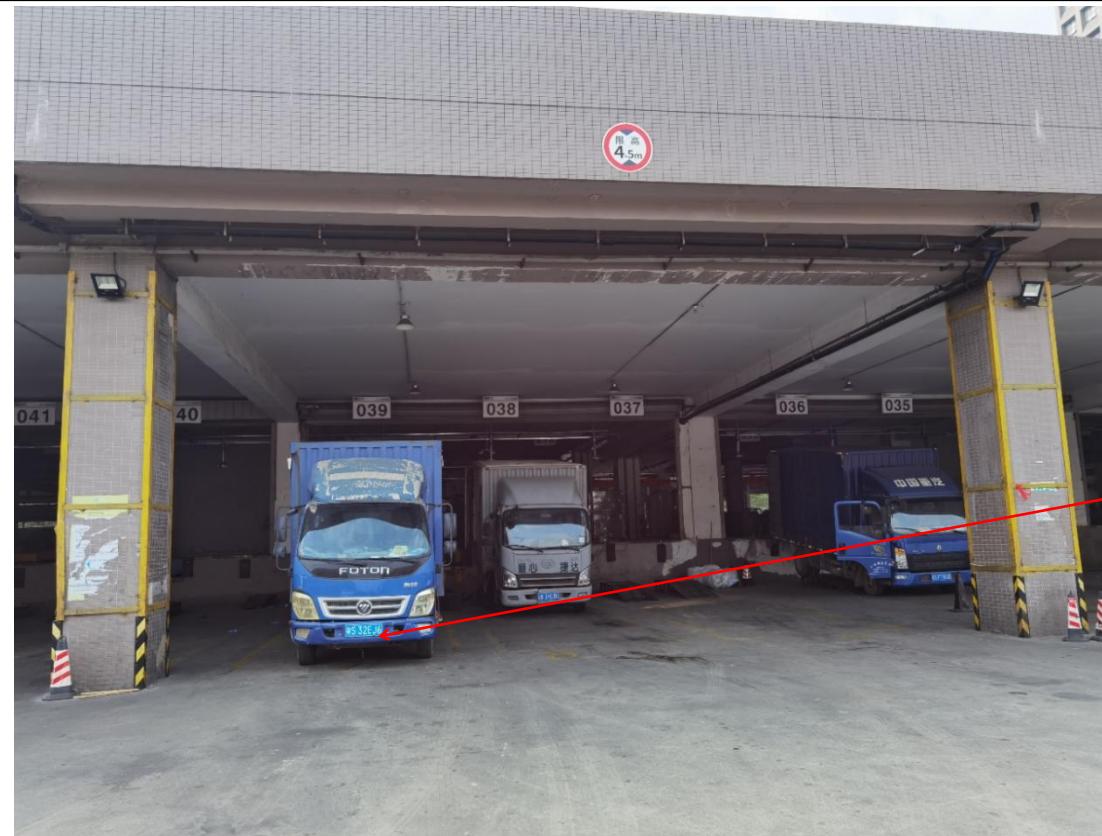
事发场所位于龙华区观澜街道平安路 60 号深国际康淮电商中心 1 层，事发具体位置为康淮电商中心 2 号楼 1 层深圳顺心龙华分公司 39 号装卸货平台前方。（如图 4 所示）

图 4 事发位置情况
