# 龙华民治深大城际 1 标（T4-五和）土建 四工区项目“1·9”一般机械伤害 事故调查报告

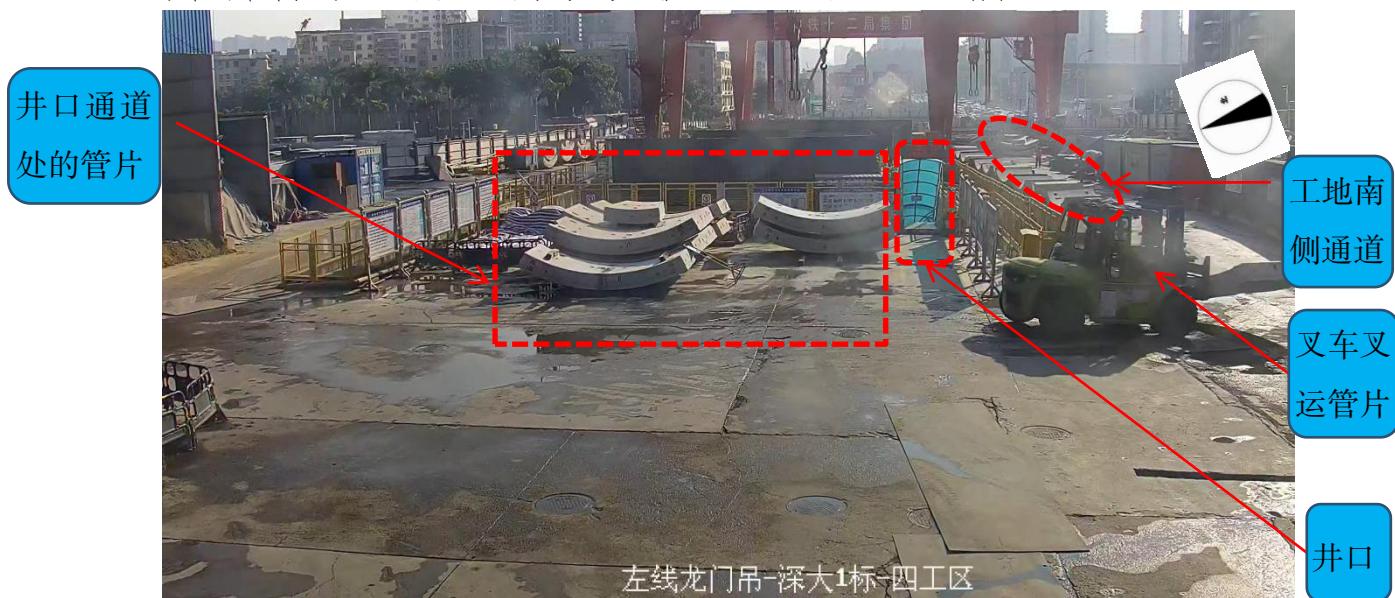
分许，樊成斌将井口通道处的管片叉运到工地南侧通道，准备将管片放置地面时，在旁边铁皮棚打扫卫生的陈大军走过来将垫管片的枕木放至地上，樊成斌操作叉车将管片放下，发现叉齿压在枕木上无法抽出，遂将管片抬升。陈大军进入管片下方调整枕木位置后，走到管片侧边。9时43分许，陈大军再次进入管片下方欲调整枕木，与此同时樊成斌操作叉车将管片放下，持续下降的管片将陈大军压倒致其受伤。（如图1、2所示）

图1 樊成斌从井口通道处叉运管片至工地南侧通道

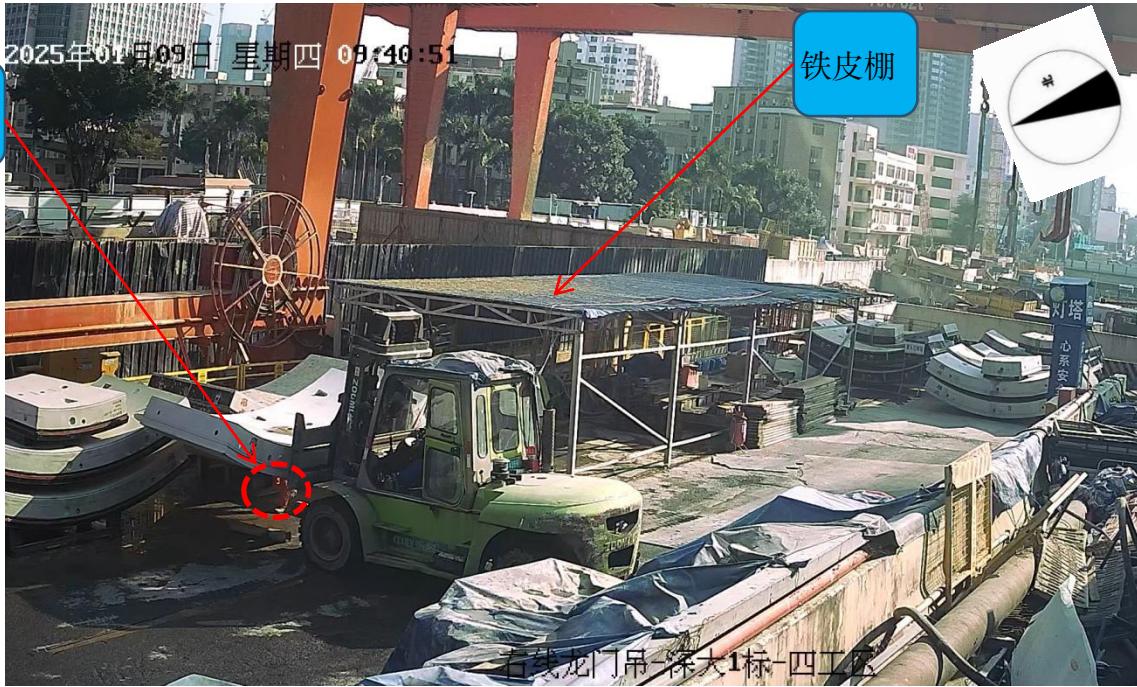
图 2 事发位置监控视频截图（监控时间比北京时间慢 2 分 8 秒）

人的不安全行为：陈大军违反安全管理规定<sup>[1]</sup>进入装载管片的叉车货叉下作业。

(二) 广东和运公司要认真吸取本次事故教训。一要在公司内部召开全员警示教育会议，举一反三，抓好各项目安全管理工作；二要加强项目现场管理，将安全要求落实到作业班组；三要落实对施工现场的全时全过程监管，及时排查现场生产安全事故隐患；四要全面辨识施工过程中的危险有害因素、特别是存在交叉作业可能的环节，制定并落实相关防范措施，进行针对性的安全培训教育和交底。

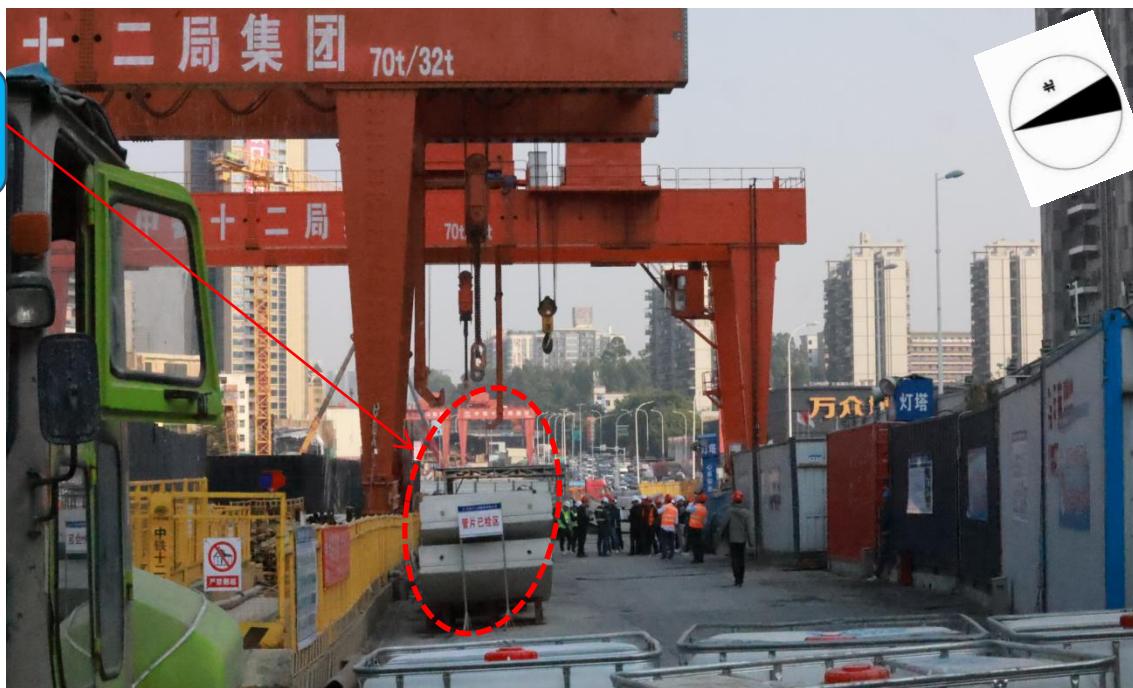
事发位置在龙华区民治街道布龙路北侧、牛栏前学校南侧涉事工程工地内地面层南侧一处管片临时存放区。（如图3、4所示）

图3 南侧一处管片临时存放区

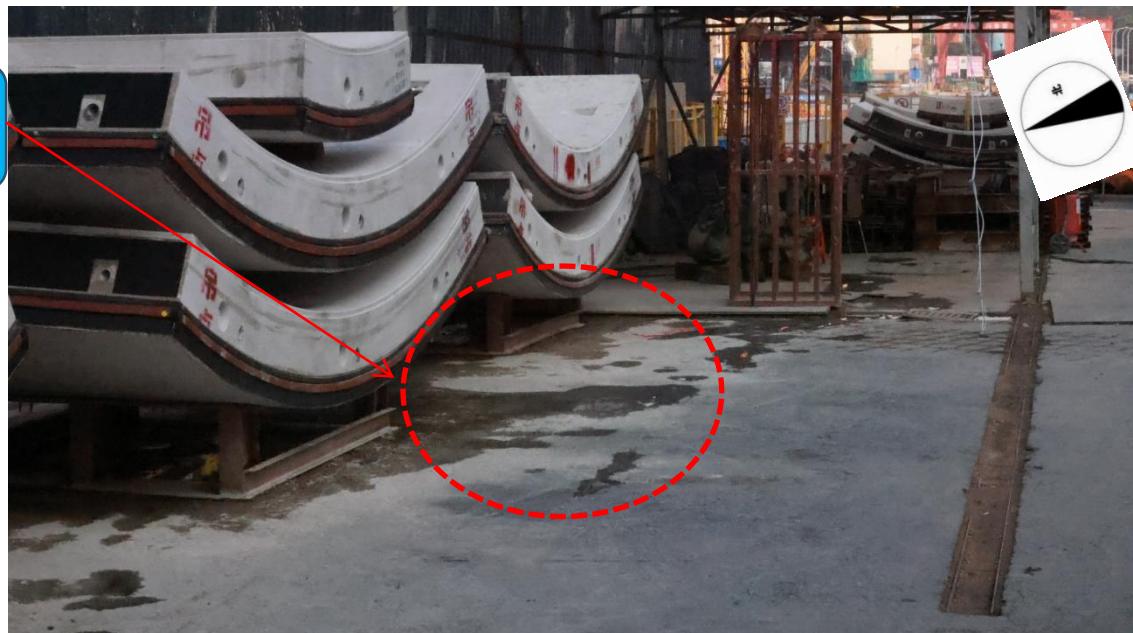
图4 事发具体位置
