龙华观澜“1·17”一般道路交通事故调查报告

一、事故概述和事故性质认定

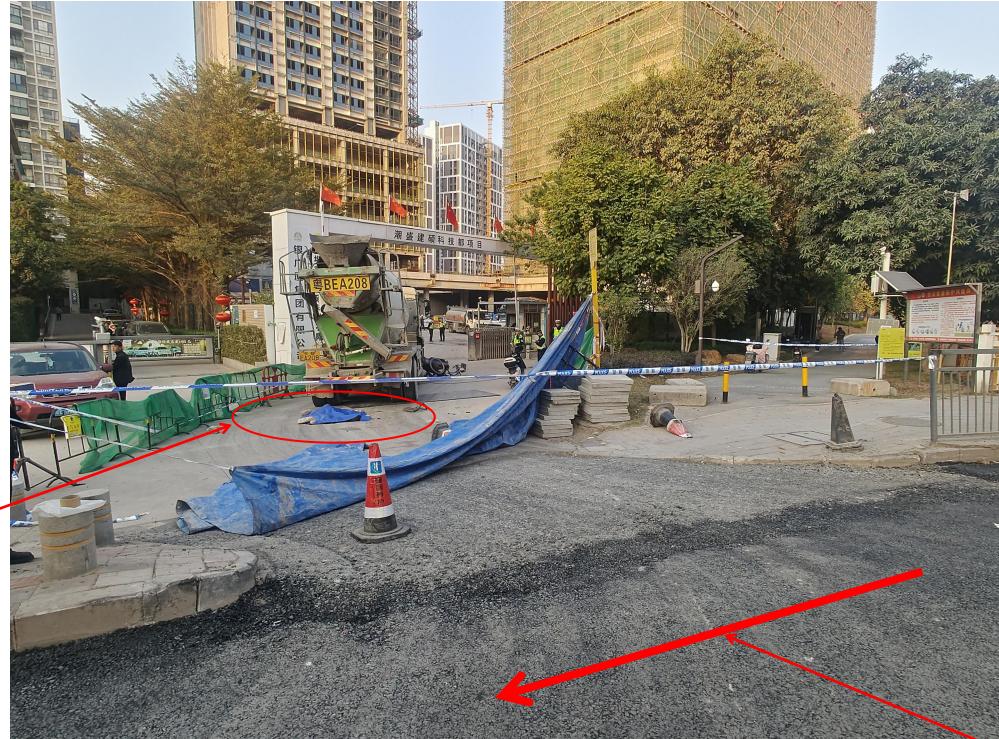
图 1 事发位置情况

2025 年 1 月 17 日下午，深圳恒利通公司驾驶员刘卫平驾驶粤 BEA208 号重型特殊结构货车（以下简称：“涉事货车”）从深圳恒利通公司出发，计划送混凝土到潮盛建硕科技都项目工地。15 时 57 分许，刘卫平驾车沿桂月路由东往西方向行驶至潮盛建硕科技都项目工地门口路段，右转准备进入工地门口时，车头右侧与胡库前子及其推行的人力三轮车发生碰撞，导致胡库前子受伤。（如图 1、2 所示）

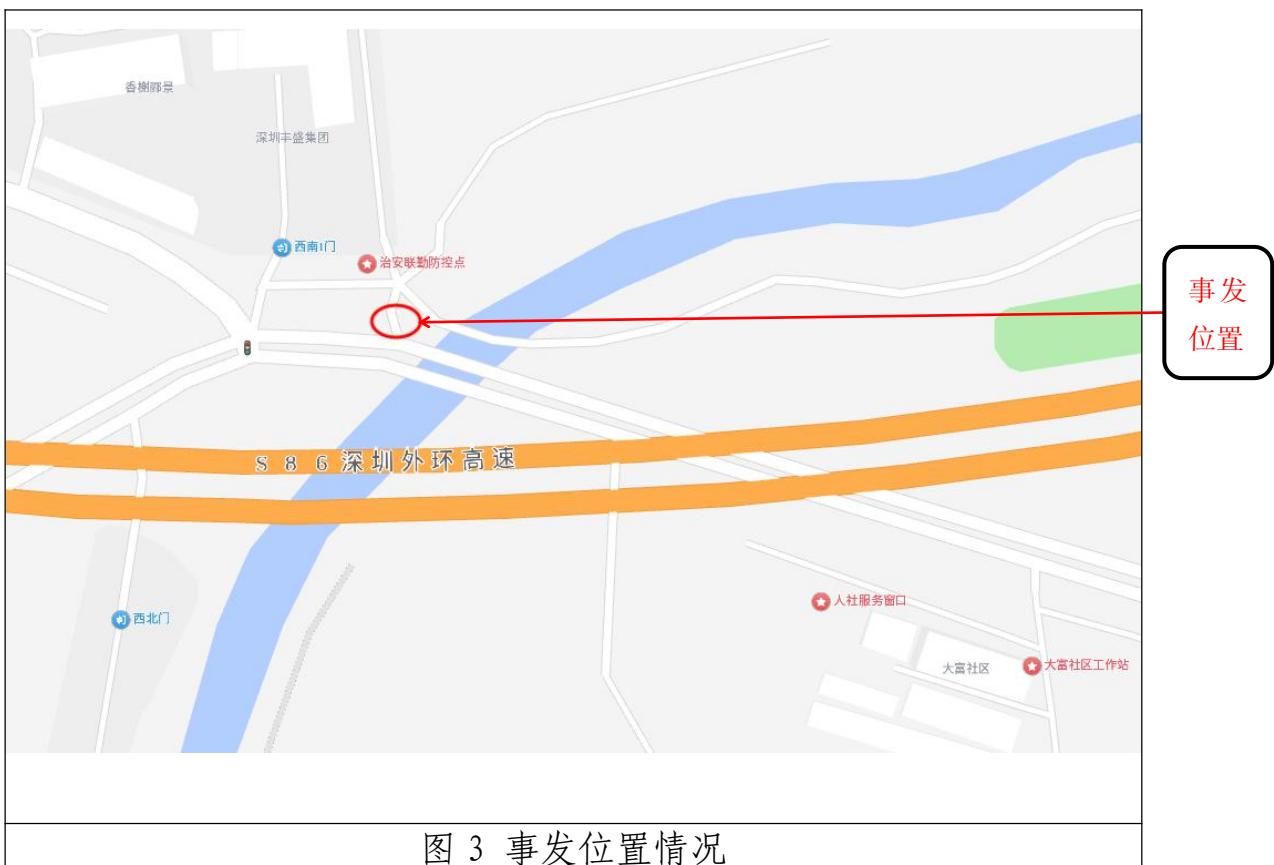
事故现场位于观澜街道桂月路潮盛建硕科技都项目工地门口路段，桂月路在该处呈东西走向，普通路段，路面干燥，照明条件为白天，道路交通控制方式为标志、标线，道路类型为一般城市道路。（如图 3 所示）
