# 龙华观湖创新工业园 9 栋拆除作业“3·28” 一般高处坠落事故调查报告

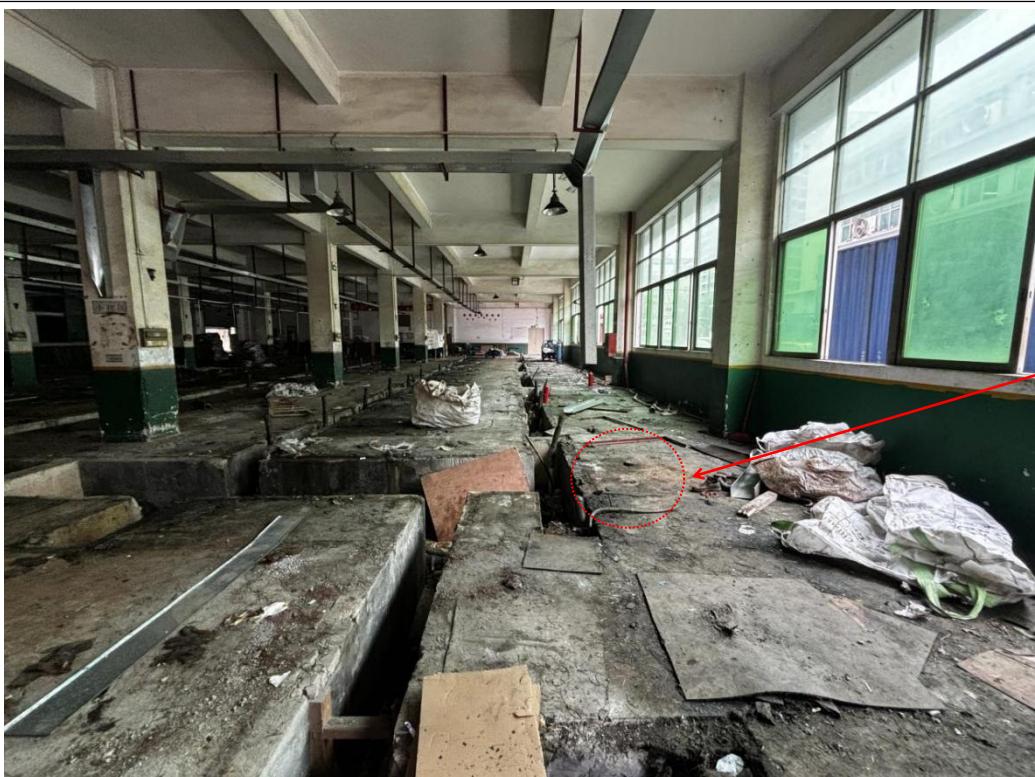
2025年3月28日7时30分许，王国尾带领胡本固、胡亚涛等数名工人到达龙华区观湖街道创新工业园9栋1楼开展拆除作业。8时许，胡本固与胡亚涛开始拆除1楼顶部线槽及支架，胡本固负责登高拆除，胡亚涛负责扶住木质人字梯。8时10分许，胡本固站立在木质人字梯第六阶准备拆除上方的线槽（该线槽一端通过螺丝连接其他线槽，一端悬空），突然胡亚涛听到铁器撞击声和胡本固发出的“啊”的叫声，抬头看见胡本固随人字梯摔至旁边沟槽内受伤（坠落高度约3米）。（如图1、2、3所示）

图1 事发位置情况

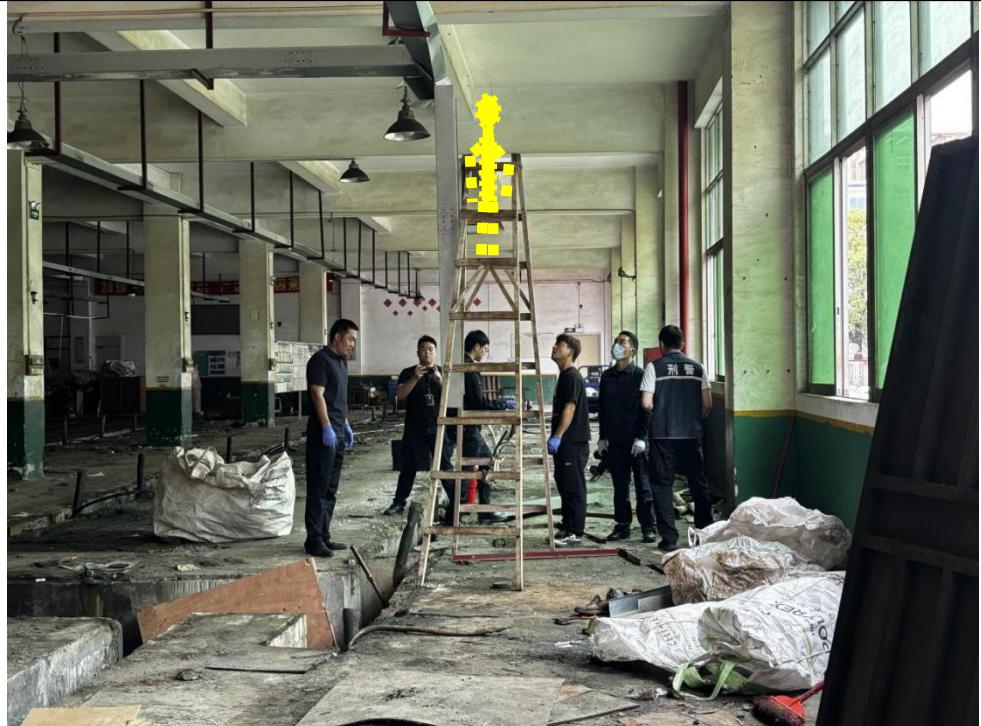
图 2 事故发生还原情况

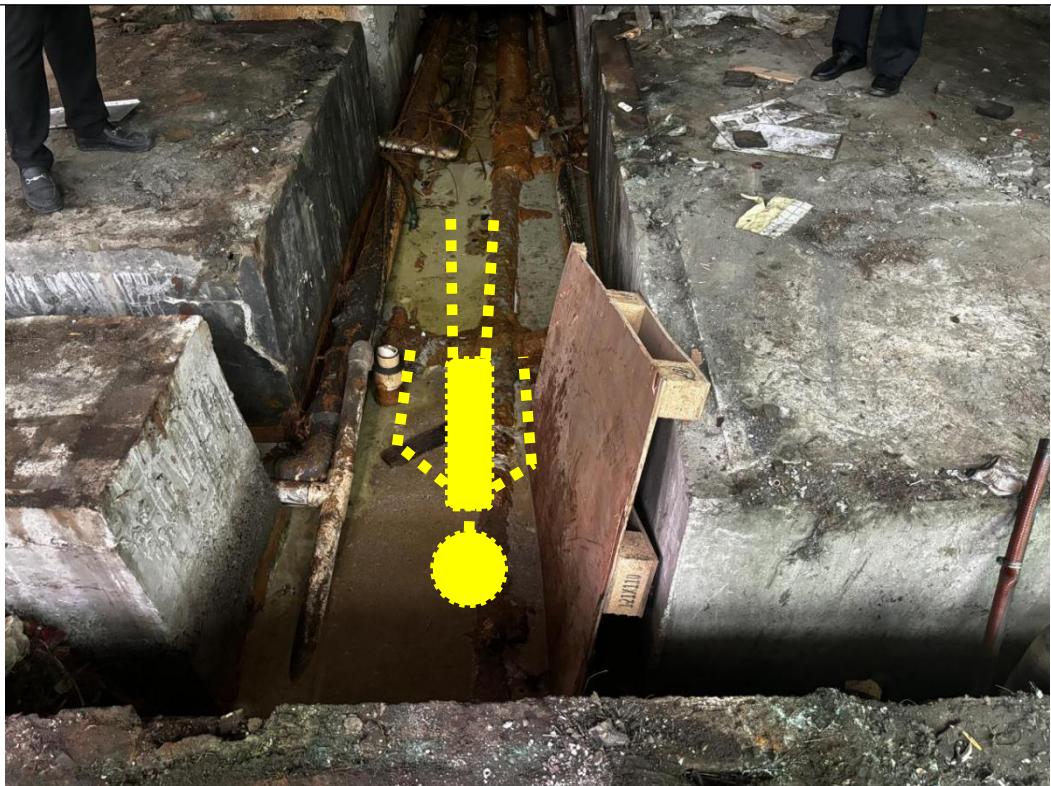
图 3 胡本固坠落至沟槽情况

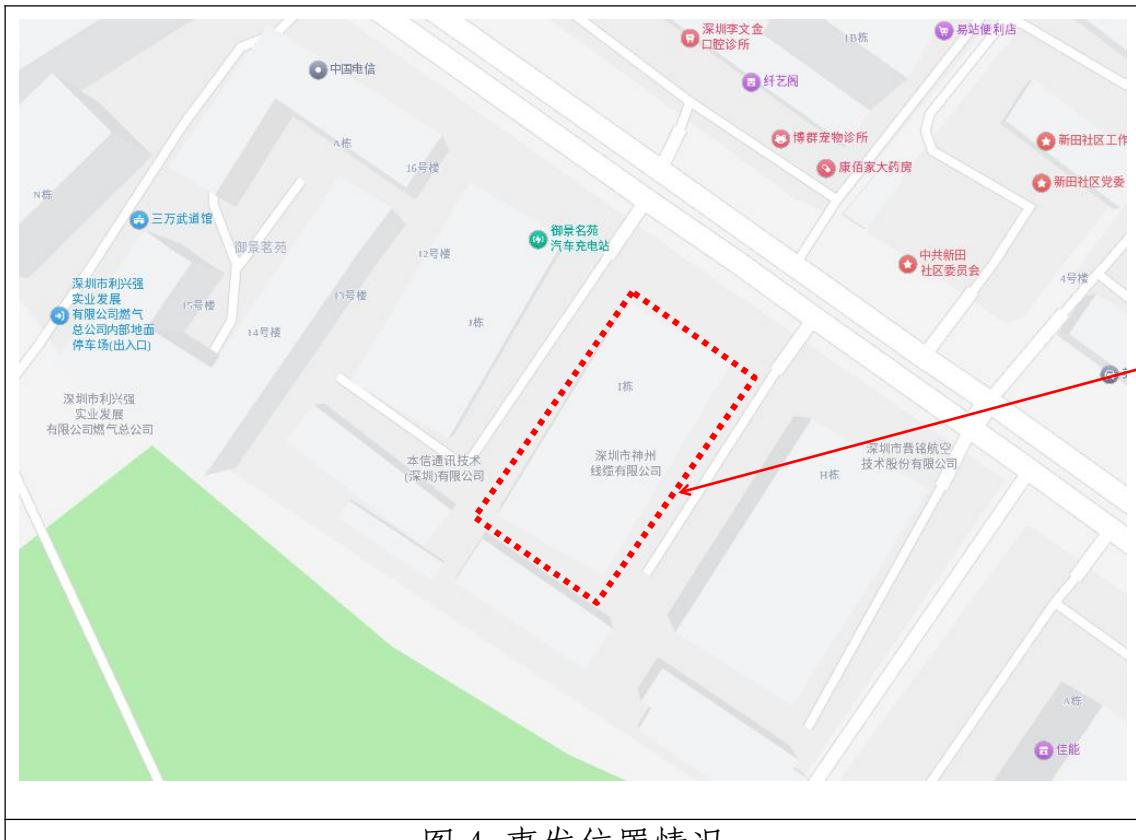
事发场所位于龙华区观湖街道创新工业园 9 栋，事发具体位置为创新工业园 9 栋一楼南侧。（如图 4 所示）
